Plán péče
o
přírodní památku
Dědina u Dobrušky

na období
2024 - 2034

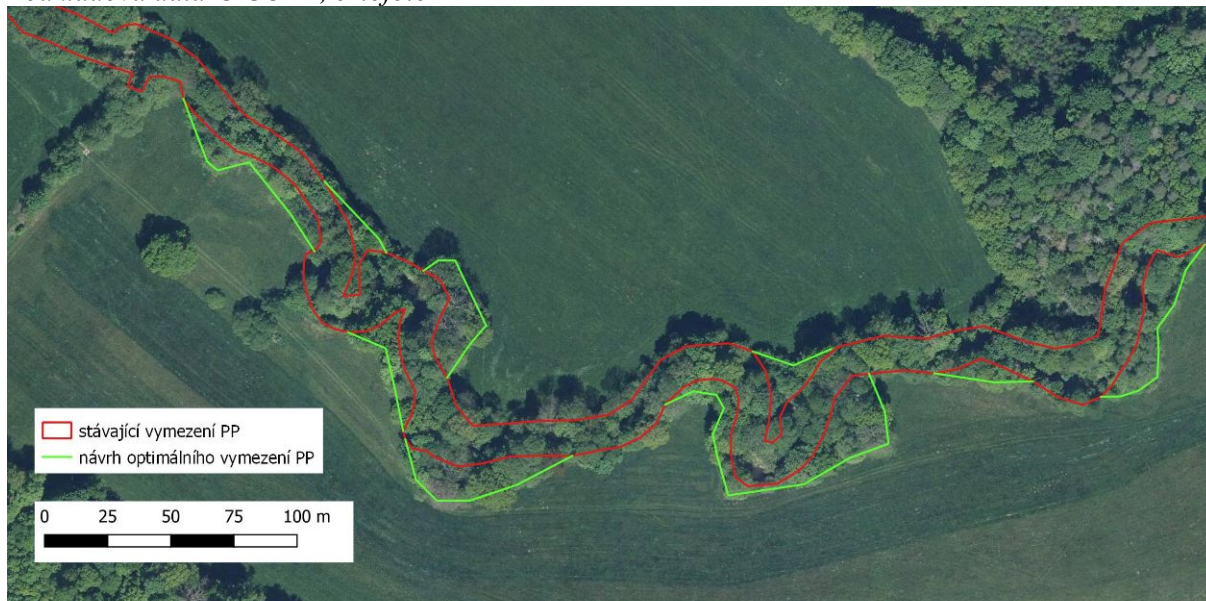
Výrazně meandrující úsek toku mezi Mělčanami a Cháborami. Názorná ukázka nelogického a nevhodného vymezení PP – obtížně identifikovatelná hranice PP, vyloučení břehových porostů z území PP a možnost jasného vymezení hranic na rozhraní se zemědělskými kulturami.

výrazným fenoménům PP. Také jde o stanoviště, které využívá k hnízdění ledňáček říční. V souvislosti s přirozenou dynamikou toku také vyvstává otázka stávajícího vymezení ZCHÚ. To se omezuje striktně jen na koryto vodního toku (nejsou zahrnuty ani linie břehových porostů v plné šíři) a nedává žádný prostor pro přirozené korytotvorné procesy. Již 8 let po vyhlášení ZCHÚ je patrné, že v některých místech nárazových břehů začíná tok zasahovat mimo vymezení ZCHÚ (podrobněji je tato skutečnost popsána v kapitole 3.4).

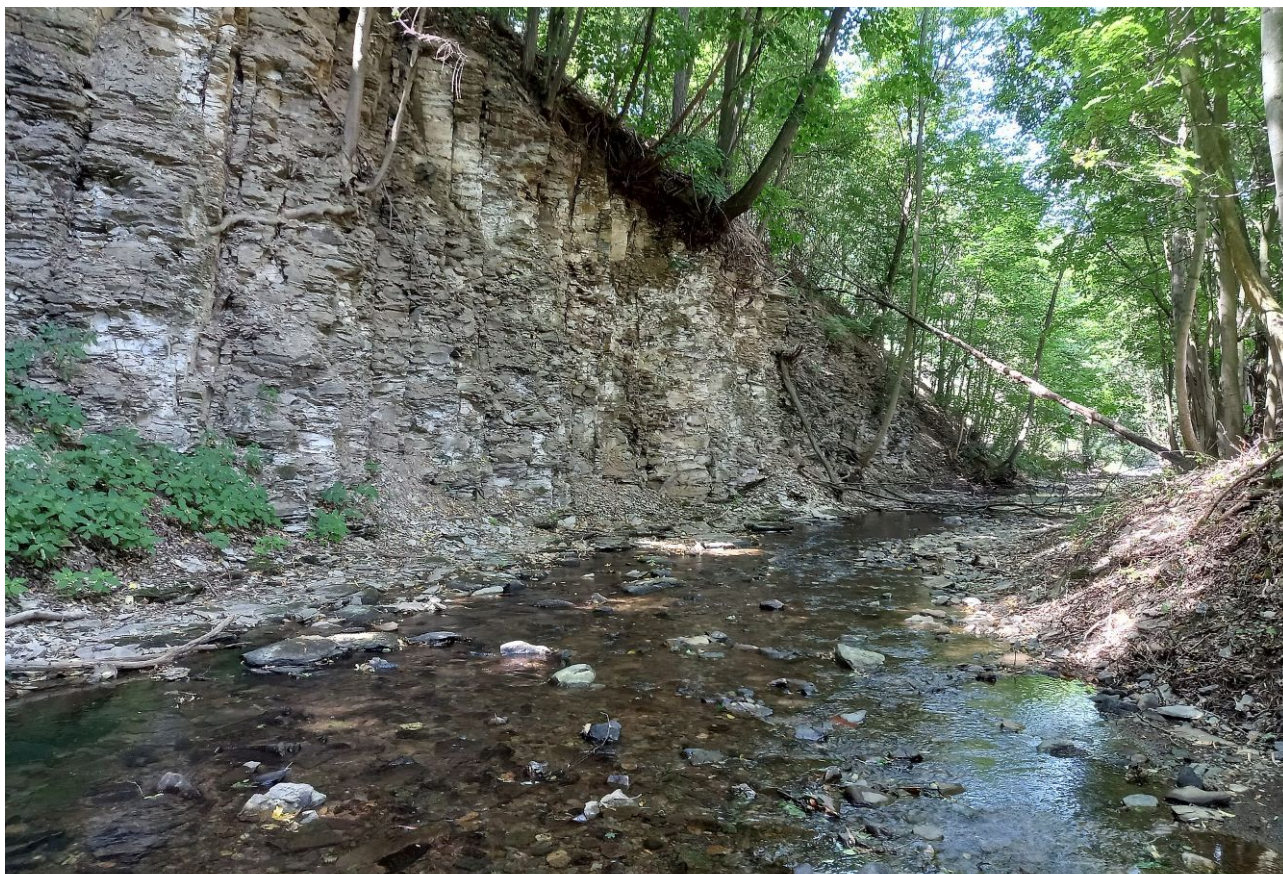
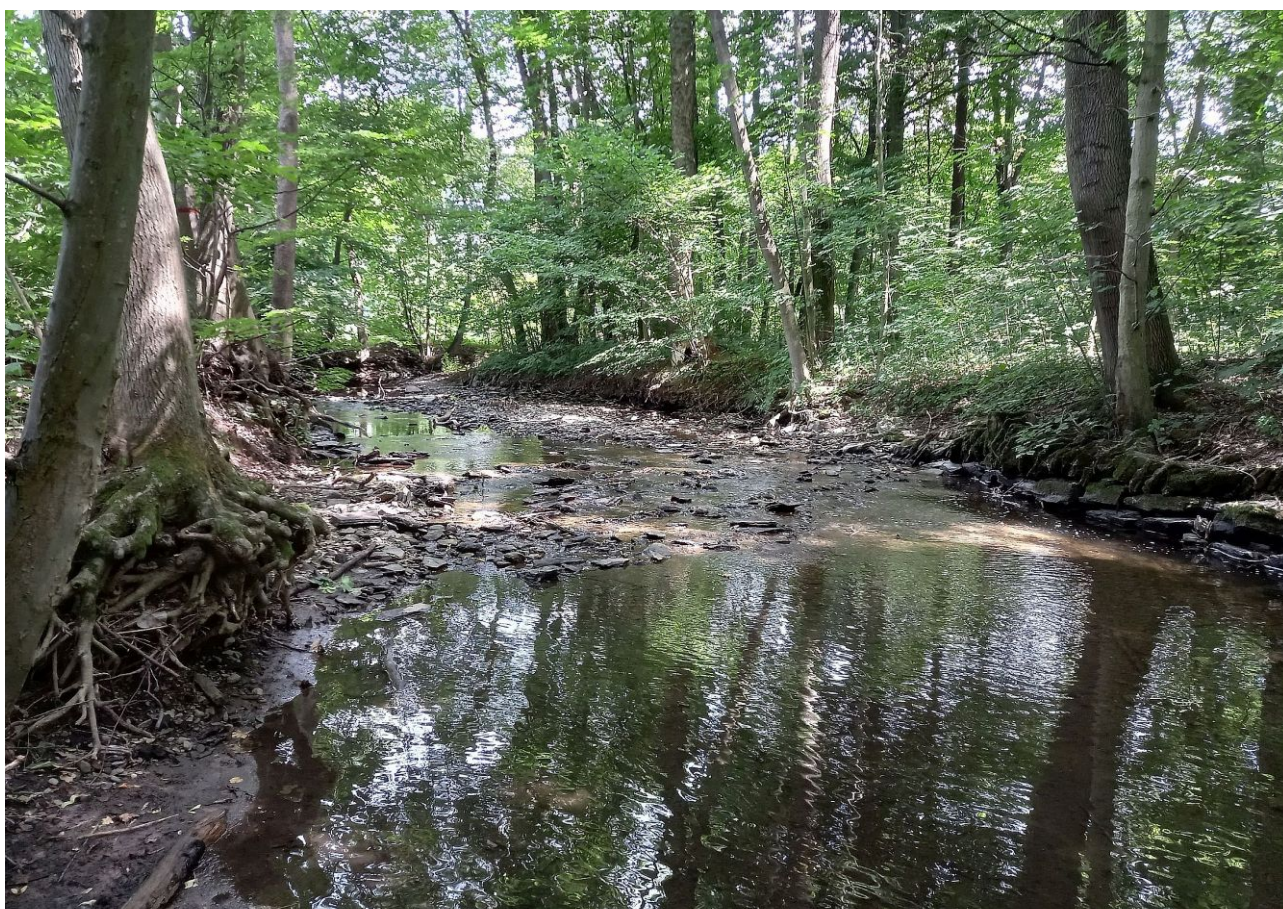
Foto 1 a 2: Různé podoby toku Dědiny. Víceproudné úseky mezi obcemi Podbřezí a Chábory. Michal Gerža, 28. 7. 2022.

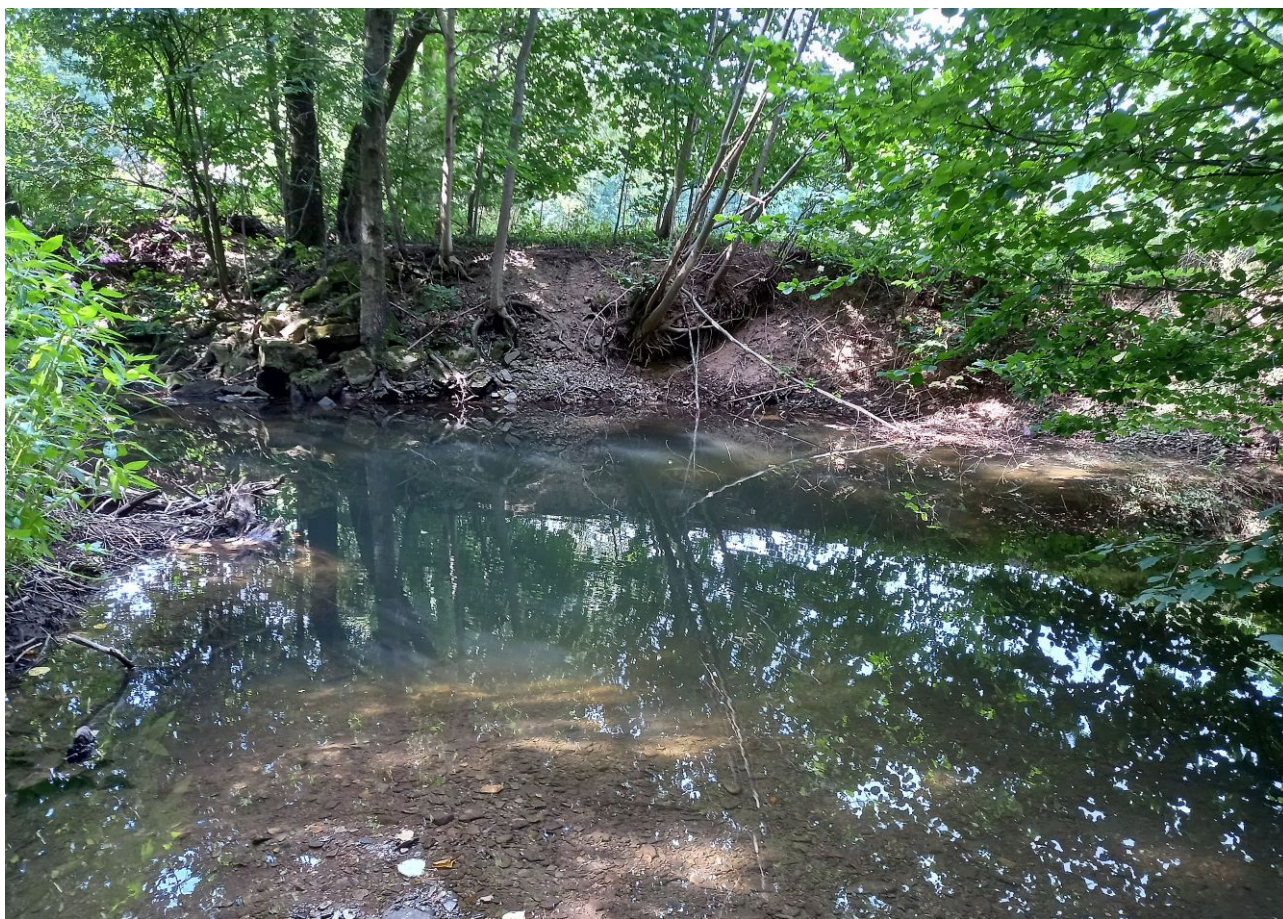
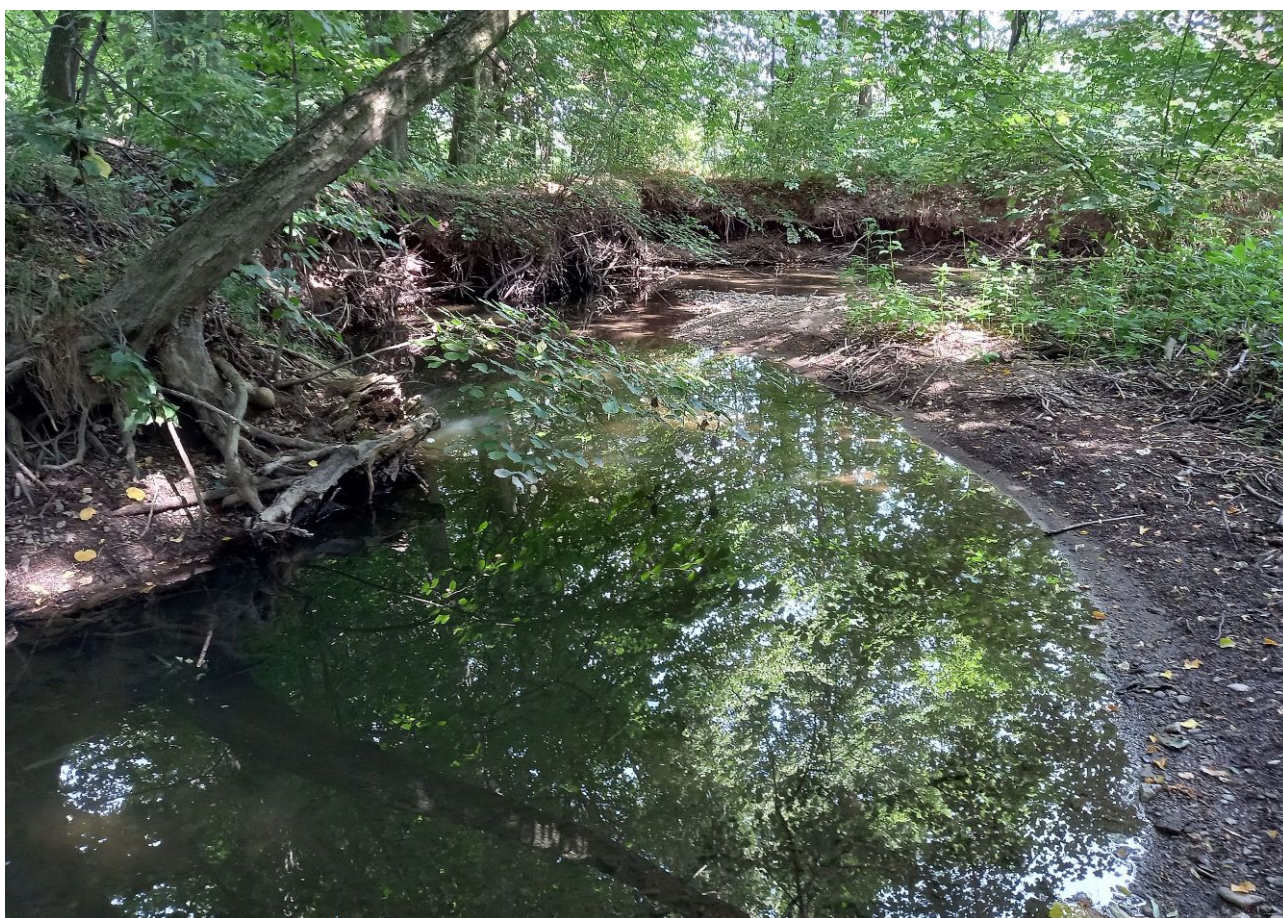
Foto 3 a 4: Různé podoby toku Dědiny. Hlubší tůňě mezi obcemi Chábory a Mělčany. Michal Gerža, 28. 7. 2022.

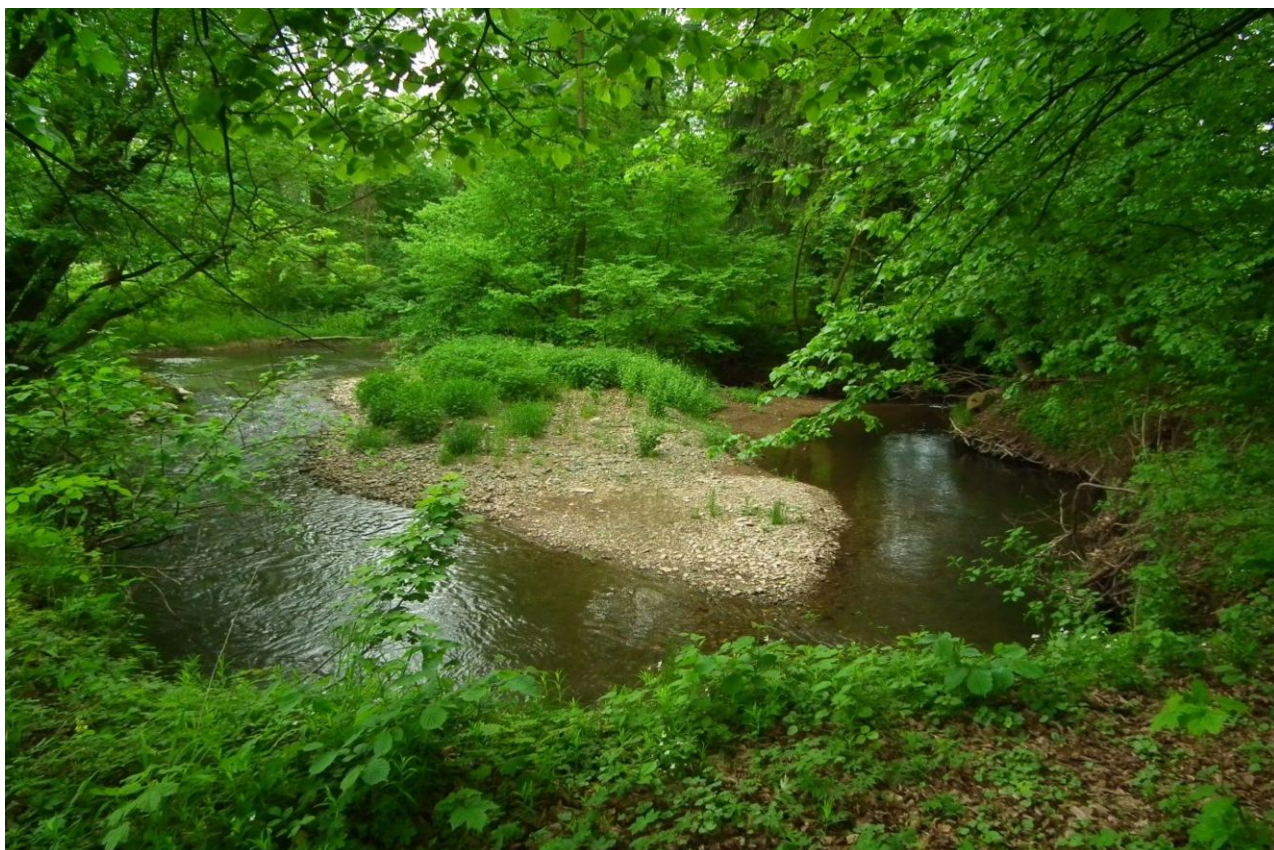
Foto 5. Výrazné meandrování Dědiny v ploché nivě mezi obcemi Chábory a Mělčany. Filip Laštovic, 8. 5. 2014.

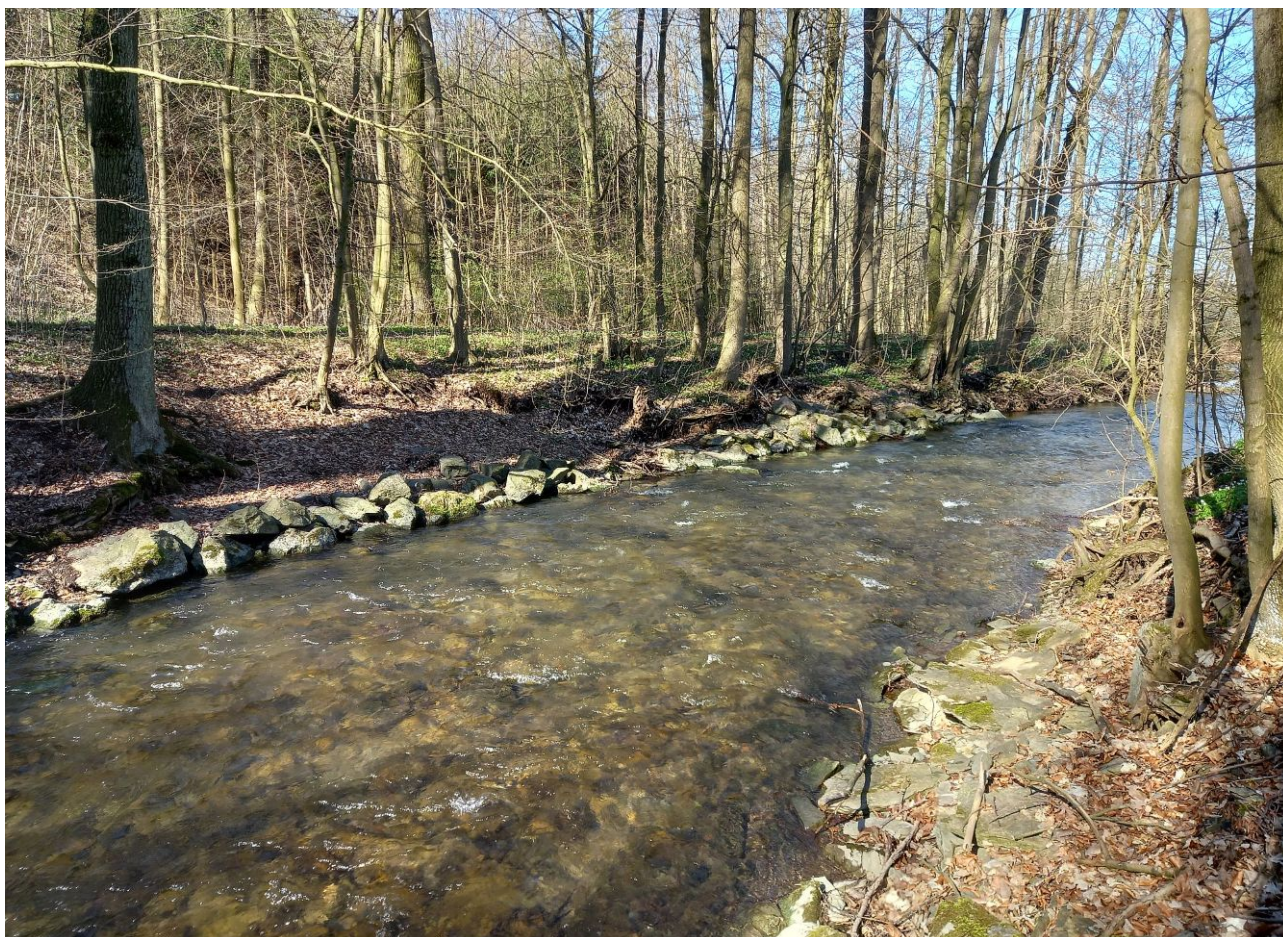
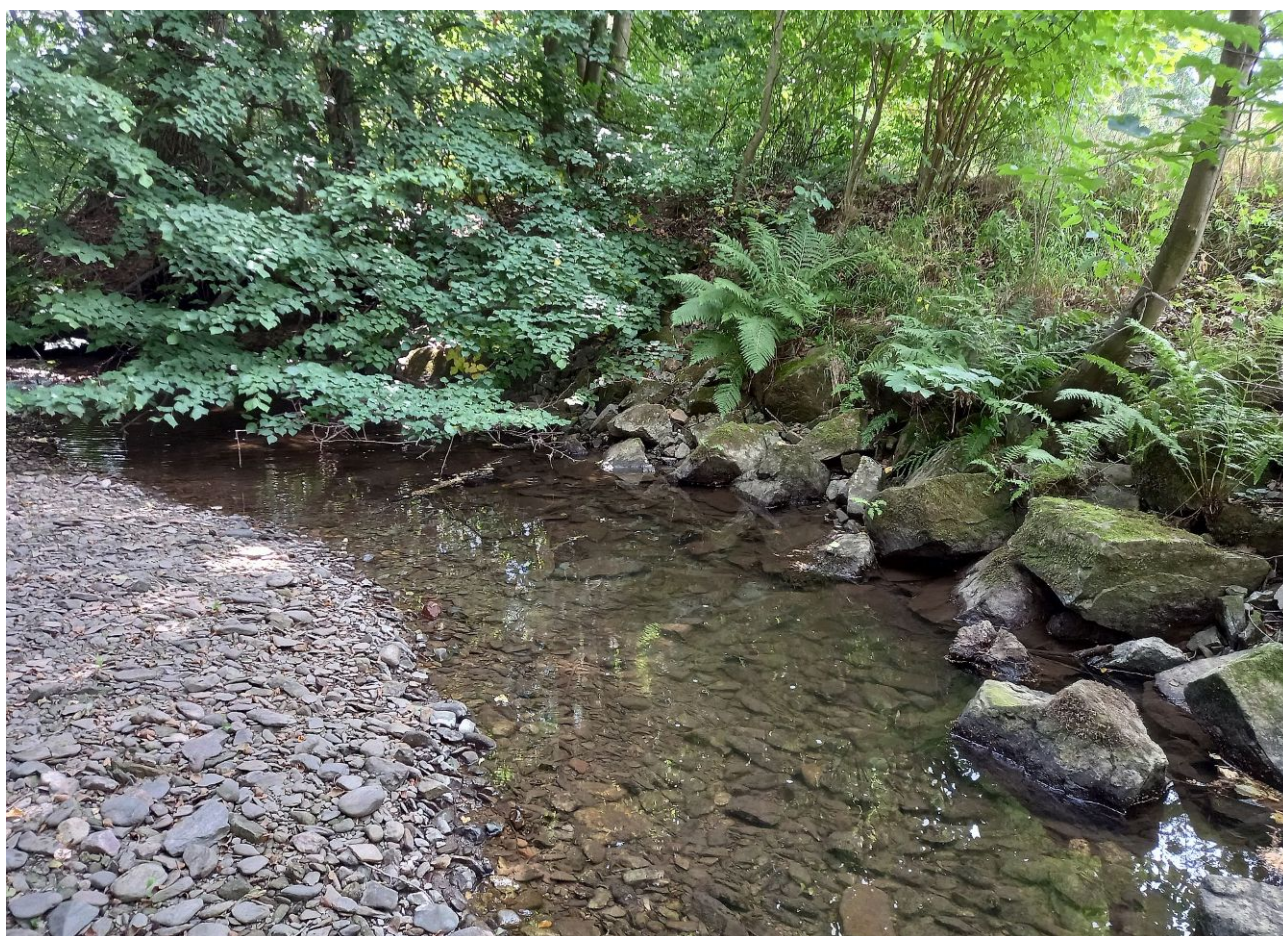
Foto 7 a 8: Pomístní stabilizace břehů kamenným záhozem. Michal Gerža, 12. 4. a 28. 7. 2022.

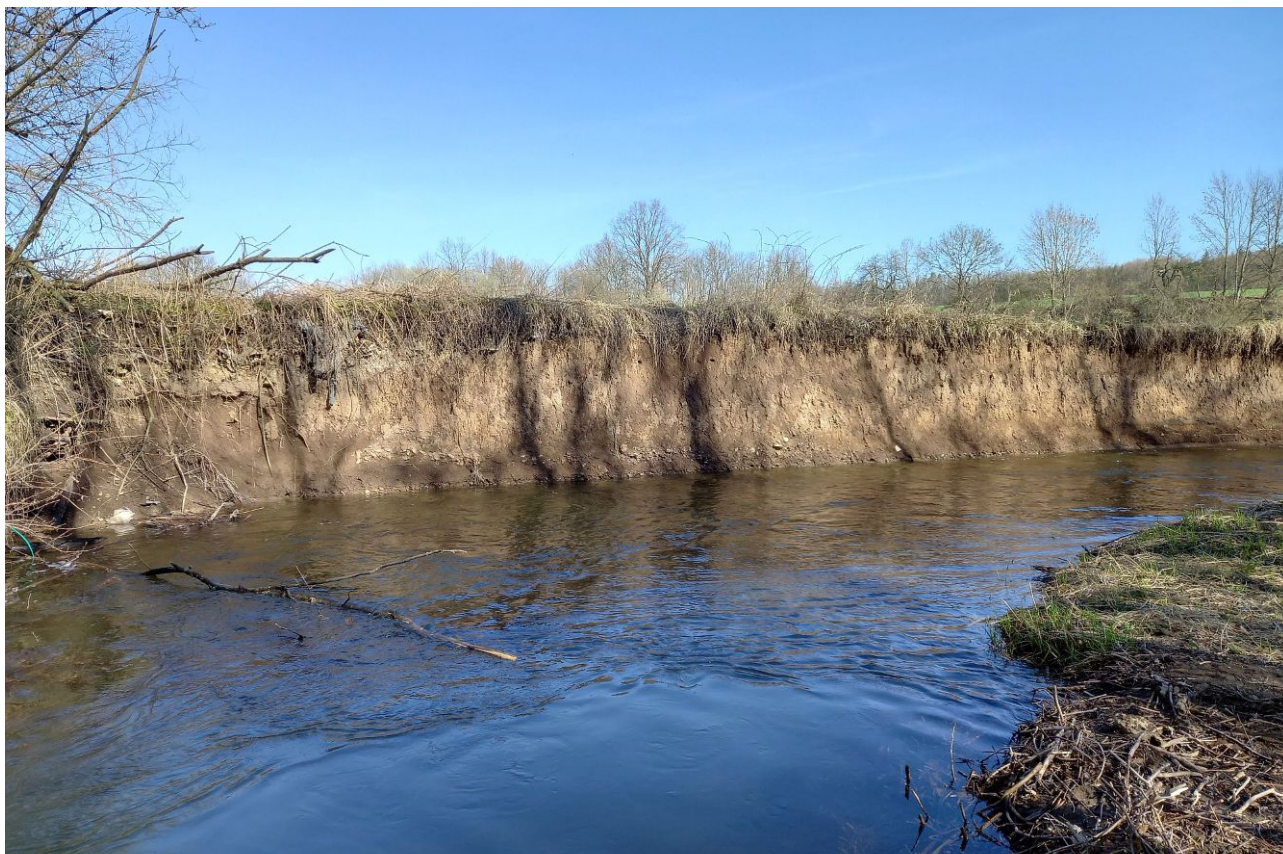
Foto 9: Dlouhá a vysoká břehová nátrž pod Podbřezím je ideálním stanovištěm pro hnízdění ledňáčka říčního (*Alcedo atthis*). Stabilizace takového břehu je zcela nežádoucí. Michal Gerža, 12. 4. a 28. 7. 2022.

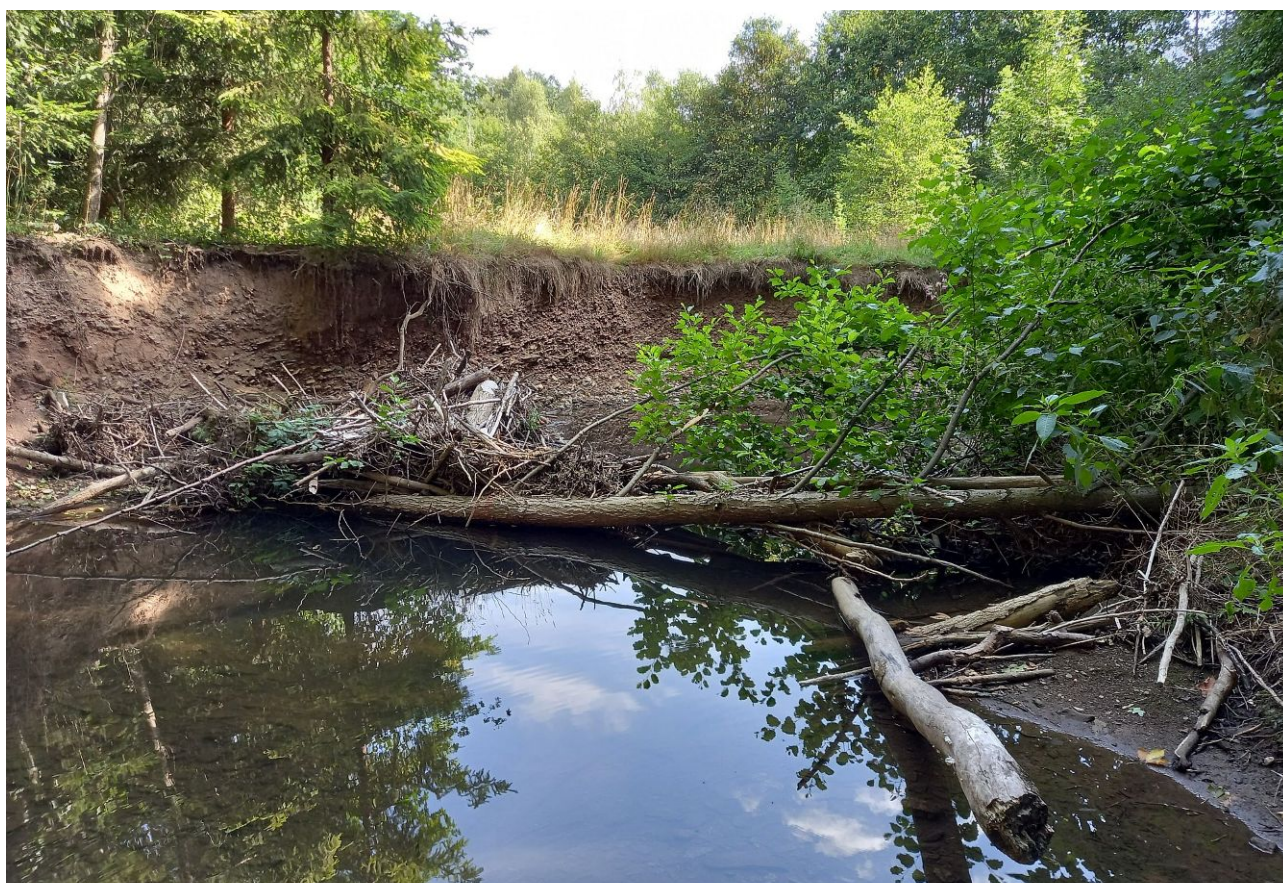
Foto 10: Mrtvé dřevo v toku je velmi důležité pro celou řadu významných živočichů. Michal Gerža, 28. 7. 2022.
